## **10-mavzu: Zamin deformasiyasi tufayli sodir bo'ladigan shikastlanish va avariya holatlari**

### **Reja:**

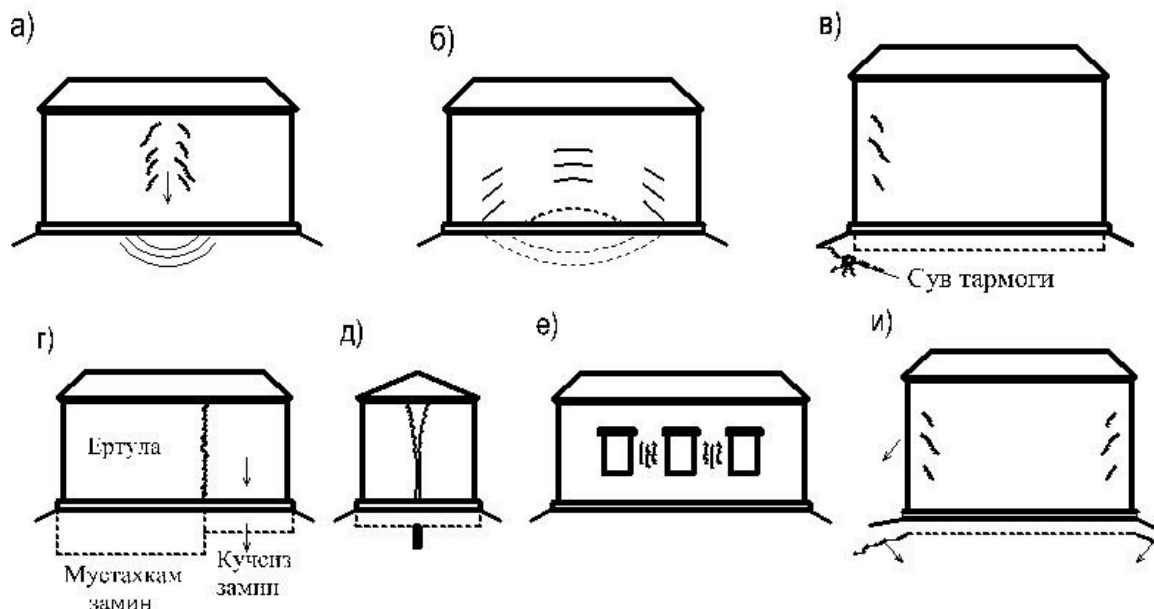
**1-rasm. G'ishtli binolarning shikastlanishi sabablari.**

a- o'rta qismdagi kuchsizlangan zamin; b- o'rta qismdagi zaminning cho'kishi; v- suv quvur tarmog'ining buzilishi natijasida zaminning namlanishi; g- binoning bir qismini vertikal holatda cho'kishi; d- yuqoriga kengayuvchi yoriq; ye- oraliq devorlardagi yoriqlar; i- binoning chetki qismlarida xosil bo'lgan cho'kish;

Zamin deformasiyasi tufayli sodir bo'ladigan turli sharoitdagi va darajadagi shikastlanish va avariya holatlari quyida keltirilgan (1-rasm).

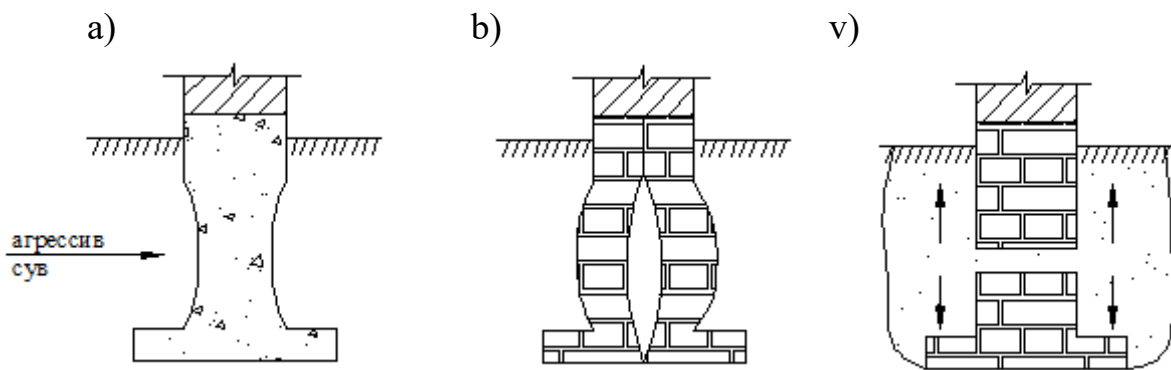
3.2-rasm. Poydevorlarda uchraydigan shikastlanish va deformasiya hollari: a – poydevorni agressiv suv ta’sirida yemirilishi; b - poydevorda sinish, uzilish, bo’rtib chiqish, bo’linib ketish holatlari paydo bo’lishi; v – tosh-g’ishtli poydevorlarni qatlamlarga ajrab ketishi.

### **Poydevorlarda quyidagi asosiy shikastlanish va deformasiya hollari uchraydi (3.2-rasm.):**

- Zaminni cho'kishi natijasida g'ishtli binolar devorlarida paydo bo'ladigan yorilishlar;
- Poydevorning o'zida bo'ylama, qiya yoriqlarning paydo bo'lishi;
- Poydevorlarda sinish, uzilish, bo'rtib chiqish, bo'linib ketish holatlari paydo bo'lishi;

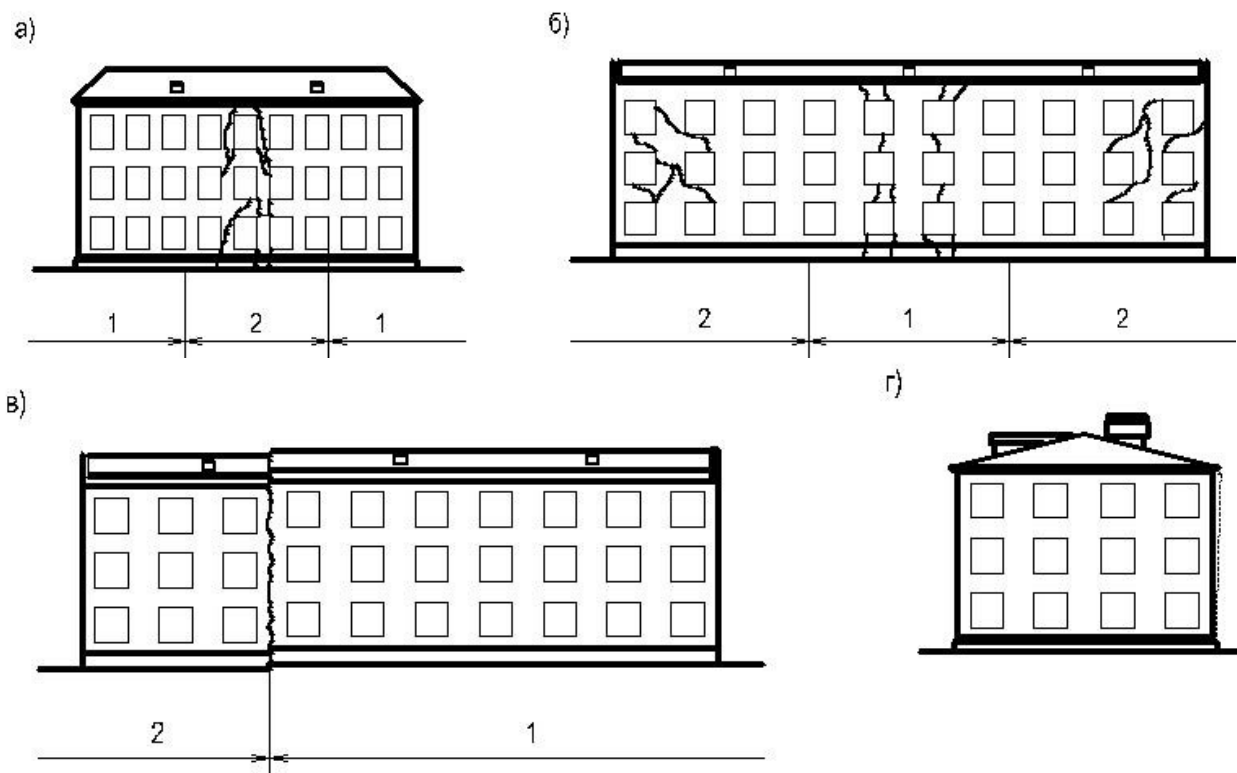
**3-rasm. Tosh-g'isht konstruksiyali binolarda uchraydigan shikastlanish va deformatsiya holatlari.**

1- mustahkam zamin; 2-kuchsiz zamin; a) o'rta qismning cho'kish; b) chetki qismlarning cho'kish; v) binoni bir qismining cho'kish; g) Binoning vertikaldan og'ishi.

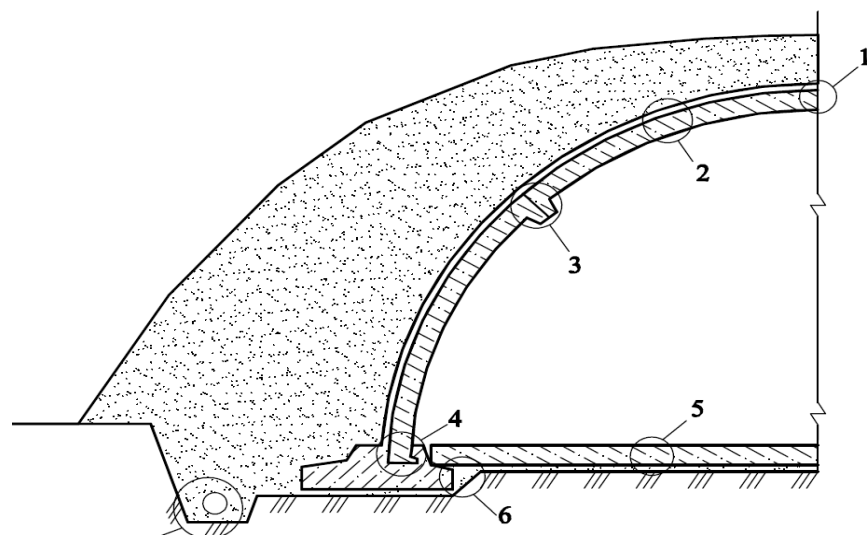
**4-rasm. Ko'milgan arkali inshootlarda shikastlanishga moil joylar:**

1-birikuv tuguni; 2-yarim arkaning ko'ndalang devor bilan birlashuvi; 3-yarim arkalarining birikuv joyi; 4-tayanch qismi; 5-pol; 6-zamin deformasiyasi; 7-drenaj tizimining buzilish.

Quyidagi 3.4,3.5 va 3.6-rasmlarda yer ostki inshootlarining konstruksiyalarida shikastlanishga ko'proq moil bo'lgan joylari ko'rsatilgan.

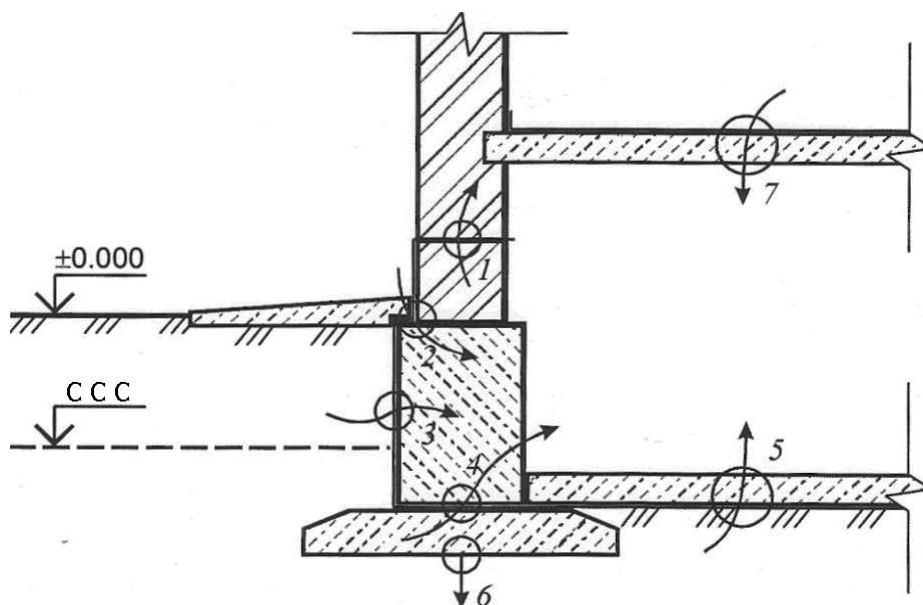
**Rasm. Bino va inshootlarning gidroizolyasiya qismida shikastlanishga moil joylar:**

1-devorning gorizontal gidroizolyasiyasi; 2-sokol qismining vertikal gorizontal gidroizolyasiyasi; 3- *poydevorning* vertikal gidroizolyasiyasi; 4-*poydevorning* gorizontal gidroizolyasiyasi; 5-*yerto 'la polining* gorizontal gidroizolyasiyasi; 6-suv yig'iladigan joy; zaminning namlanishi va yuvilishi va h.k.; 7-sanuzellarda oraliq yopmalarning gidroizolyasiyalari.

Tadqiqotlar shuni ko'rsatadiki, bino va inshootlarning ko'proq shikastlanishga moil joylari aniqlanib, bunga quyidagi sabablarni keltirish mumkin: poydevor va devorlarning deformasiyalanishi natijasida gidroizolyasiyaning buzilishi, gidroizolyasiya materiallarining eskirishi, gidroizolyasiyaning yo'qligi yoki noto'g'ri bajarilishi, sokol qismining qoplamasini to'kilib tushishi yoki sovuqbardosh materiallarning ishlatilmaganligi, qurilish maydonida sizot suvlari sathining ortishi, bino perimetri bo'ylab bajarilgan gorizontal gidroizolyasiya belgisidan baland qilib tuproq bilan ko'mish, ekspluatasiya jarayonida gidroizolyasiyaning mexanik shikastlanishi va h.k.

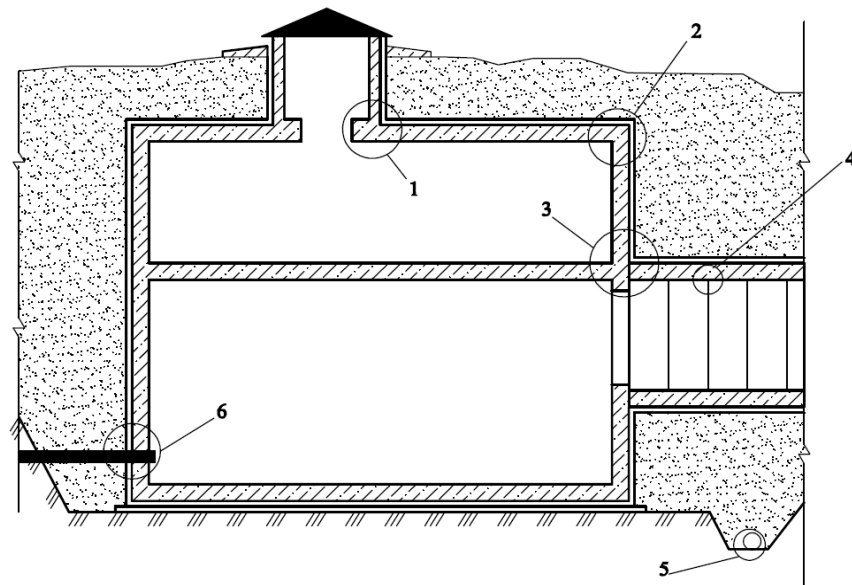
**Rasm. Yer ostida joylashgan inshootlarning gidroizolyasiyasida shikastlanishga moil bo'lgan joylari:**

1-ventilyasiya shaxtasida vertikal va gorizontal gidroizolyasiya; 2- monolit qismlarda; 3-xuddi shunday asosiy konstruksiyalarning boshqa konstruksiyalar bilan birikkan joylaridai; 4-yig'ma konstruktiv elementlarda deformasiyalanish; 5-drenajning buzilish; 6- *muxandislik tarmoqlarning kirish joylari*.
